Bei der Sanierung im Trinkwasserreservoir Zürichsee war besondere Sorgfalt nötig

Erfolgreiche Sanierung der Teerablagerung Thalwil

Teerteppich im Zürichsee vor Thalwil

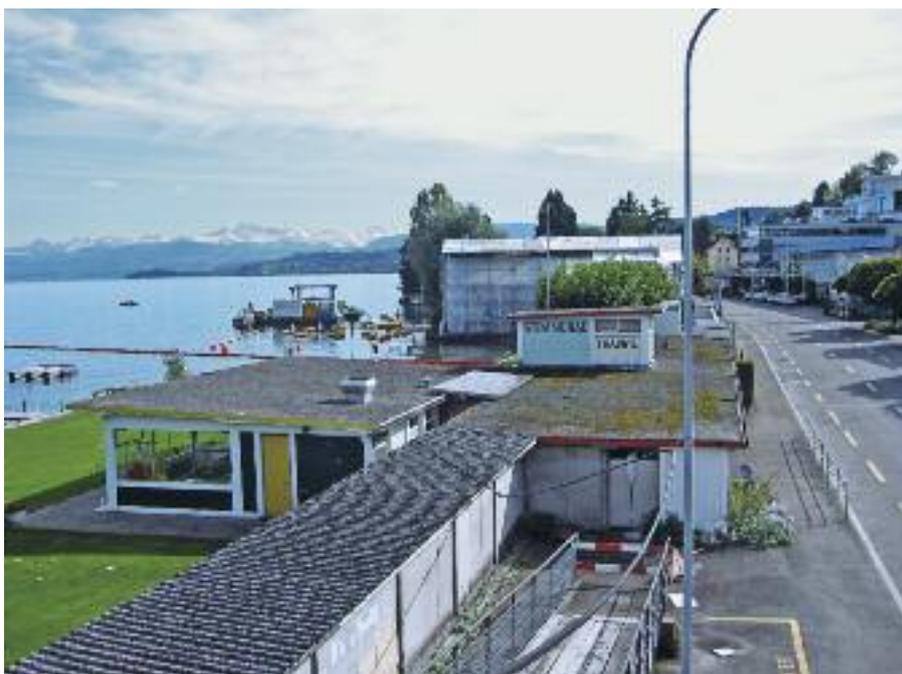
Seit Jahren bedeckte ein Teerteppich vor dem Strandbad Thalwil den Seegrund. 2008 begannen die Sanierungsarbeiten.

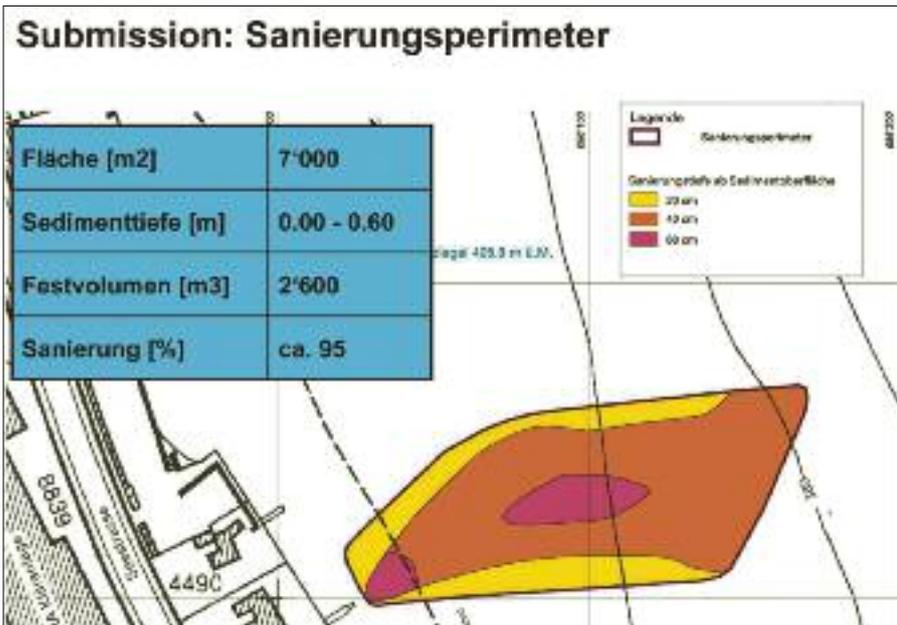
Gut zu sehen ist hier, wie grossflächig die Verschmutzung des Seegrundes war und wie tief sie reichte.

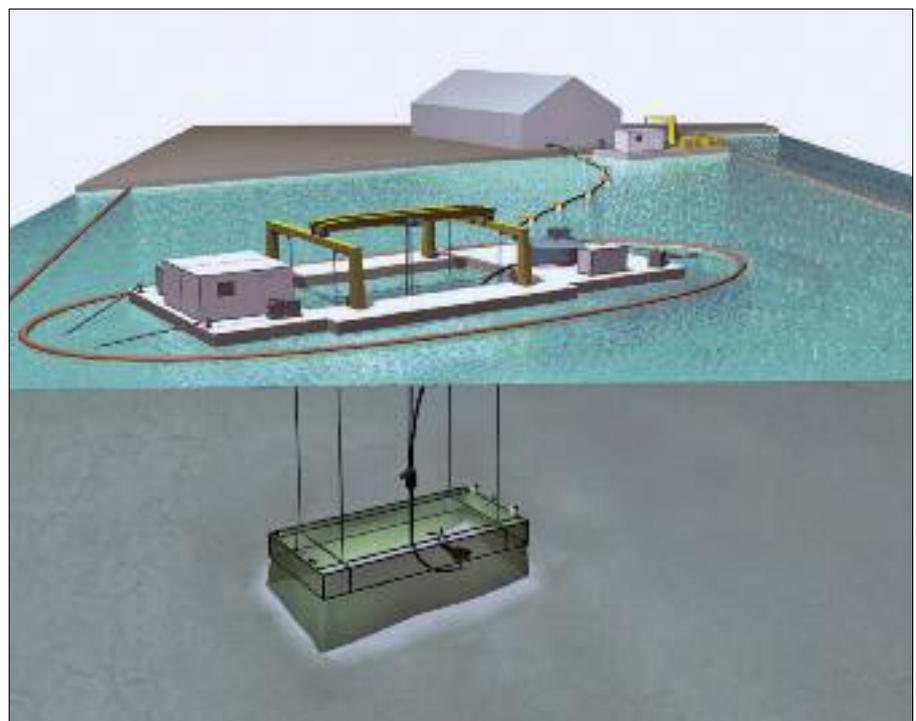
Im Schutze eines Stahlkastens wurden die verschmutzten Sedimente durch Taucher Abschnitt für Abschnitt und unter sorgfältiger Überwachung abgesaugt.

Nachdem die Verschmutzung innerhalb des Sanierungskastens abgesaugt war, wurde dieser leicht angehoben und zusammen mit der Plattform verschoben. So wurde die Altlast Abschnitt für Abschnitt entfernt. Man arbeitete sich vom Seeufer aus in immer grössere Tiefen vor. Der Sanierungskasten wurde 119 Mal versetzt.

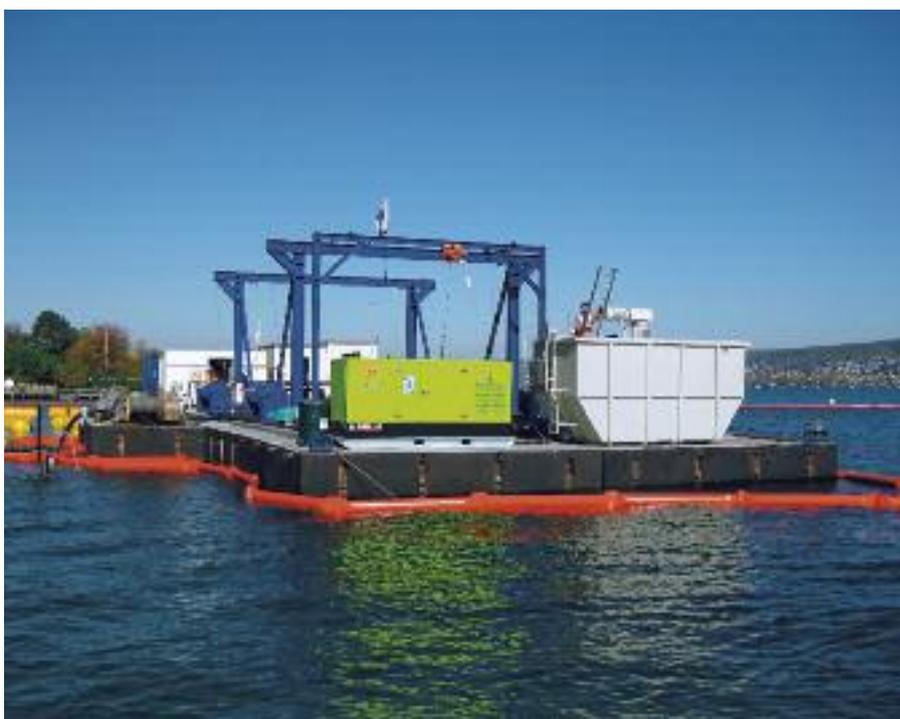
Eine innere Ölsperre umfasste die Sanierungsplattform und eine äussere den ganzen Sanierungsperimeter.

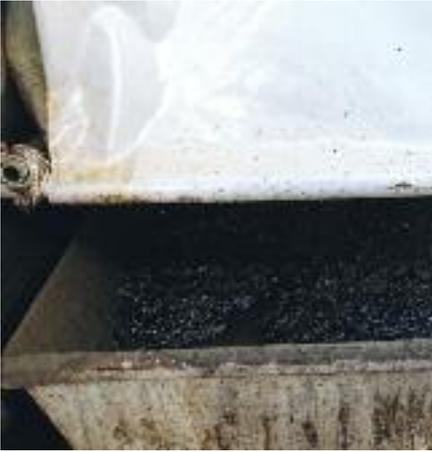
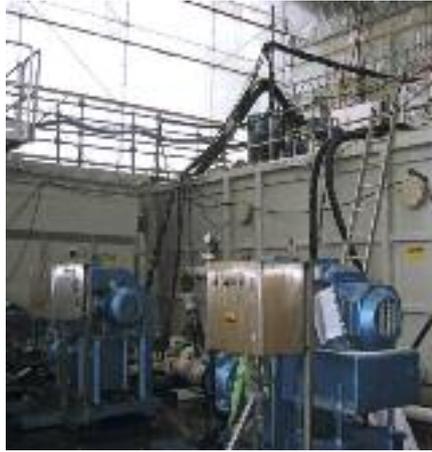
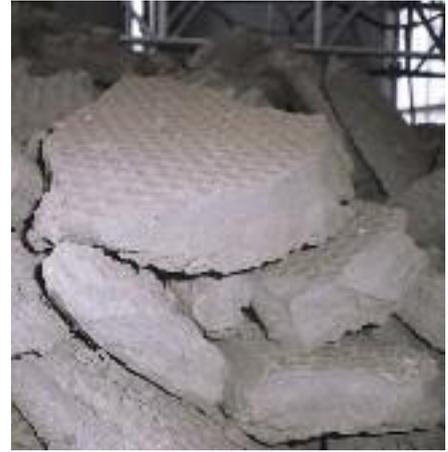
Nach Absiebung der Grobstoffe wurden unter Zugabe von Chemikalien feste und flüssige Stoffe voneinander getrennt und in Membrankammerfilterpressen entwässert. Die Filterkuchen wurden in Bremen in einer Hochtemperaturverbrennungsanlage entsorgt.

Der abgesaugte Schlamm wurde von der Plattform aus über eine Druckleitung in die Entwässerungsanlage an Land gepumpt. Hier wurden mittels Siebmaschine gröbere Fremdstoffe und Teerklumpen vom Schlamm abgetrennt. Unter Zugabe von Chemikalien wurden dann feste und flüssige Stoffe voneinander getrennt (Fällung). Die Feststoffe wurden in Membrankammerfilterpressen entwässert. Durchschnittlich fielen rund 13 Kubikmeter Filterkuchen pro Tag an. Dieser wurde in geschlossenen Mulden per Lastwa-

gen und Schiff nach Bremen in eine Hochtemperaturverbrennungsanlage gebracht. Das in einer Aktivkohleanlage vorbehandelte Abwasser wurde der Kläranlage zugeführt.

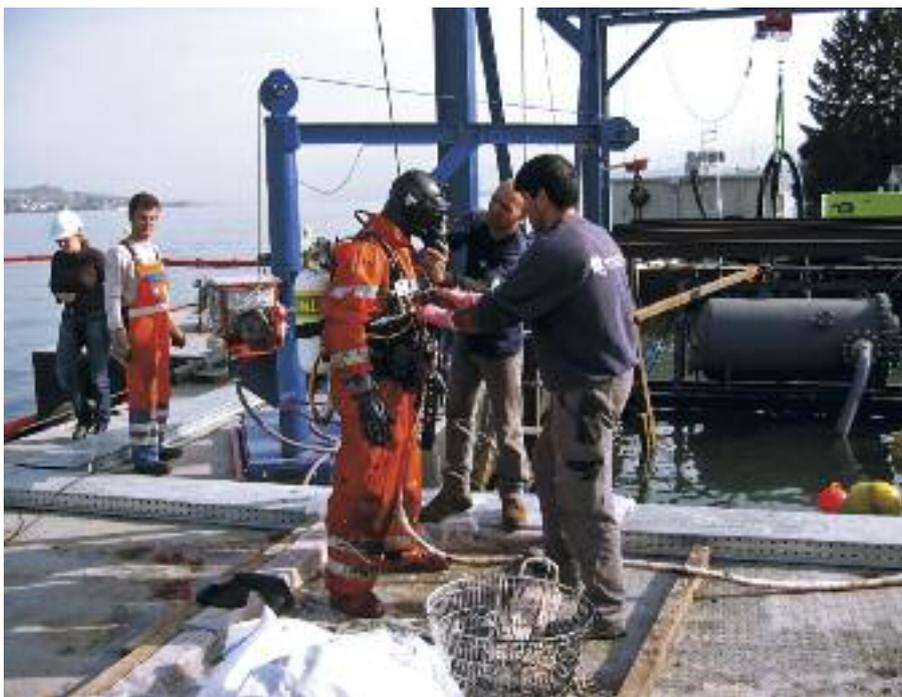
Mit Lampe und Kamera ausgerüstete Taucher saugten mit einem grossen Rohr manuell die verunreinigten Sedimente ab.

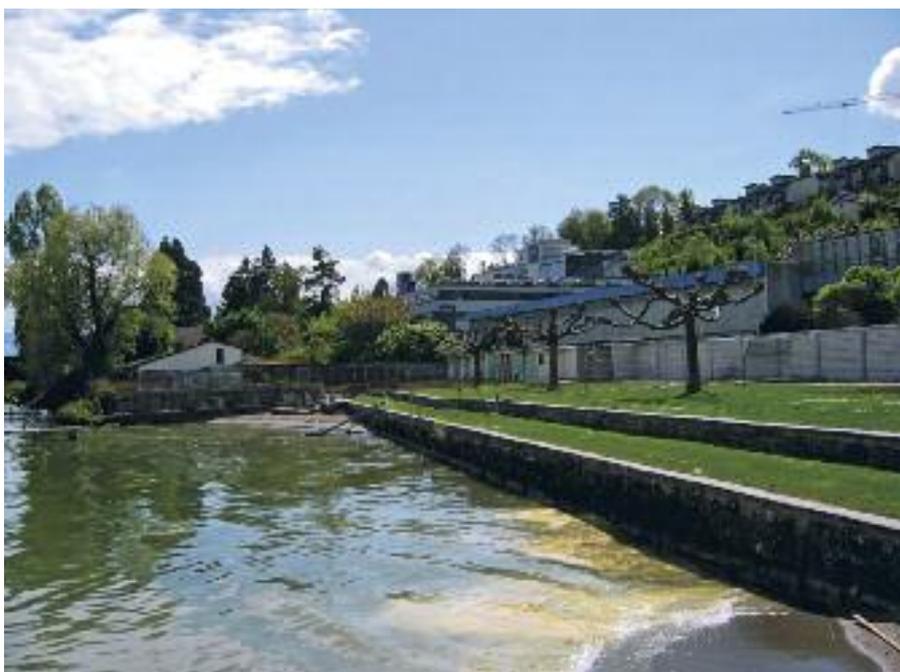
Rechtzeitig zur Badesaison 2009 konnte das Strandbad wieder freigegeben werden. Messungen bestätigten, dass keine Schadstoffe bei der Sanierung der Altlast in den Wasserkreislauf gelangt sind.

Die Kontrolle des gereinigten Seegrundes erfolgte durch Taucher der kantonalen Seepolizei. Mit mehreren Tauchgängen wurde der Sanierungserfolg überprüft. Die Seepolizei bestätigte, dass nach Abschluss der Arbeiten innerhalb des Sanierungsperimeters keine Rückstände vom ehemaligen Gaswerk sichtbar waren. Das Sanierungsziel wurde somit erreicht.
